四川省大渡河长河坝水电站

水土保持设施验收报告

建设单位:四川大唐国际甘孜水电开发有限公司技术服务机构:中国电建集团华东勘测设计研究院有限公司

二〇二五年十月·杭州

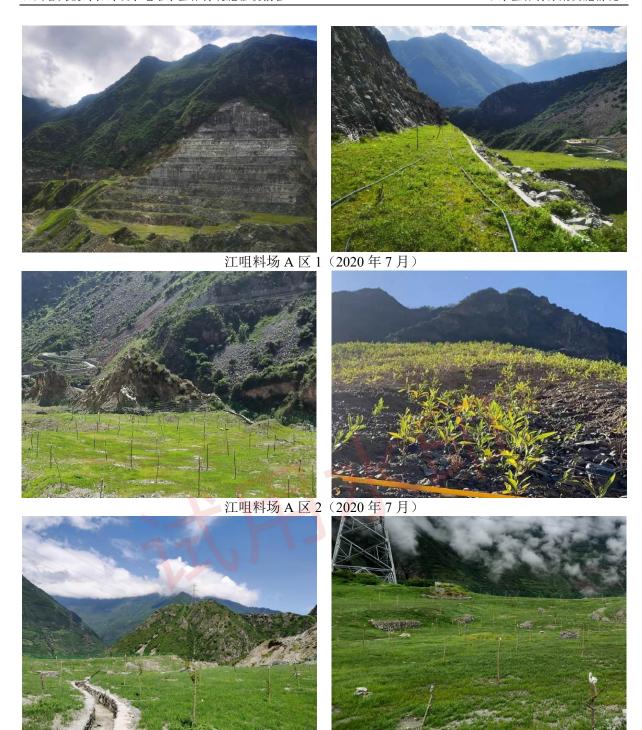
序号	料场名称	位置	占地面积 (hm²)	开采量 (万 m³)	备注		
1	江咀料场A区	磨子沟渣场上游 东侧	13.99	366.5	现场植物措施实施完毕,效		
I	江咀料场B区	磨子沟渣场沟口 东侧	7.30	157.06	果较好,但因后续管护不到位,植被覆盖度有所降低,		
2	响水沟料场	响水沟北侧	18.76	1108.18	需加强管护		
3	汤坝料场	金汤乡河坝村	107.3	376.25			
	合计			2007.99

江咀料场 B 区 1 (2020 年 7 月)

注: 料场的措施体系基本按照批复的措施变更报告开展了后续设计及落实, 植物措施需加强养护管理, 确保其植被覆盖度和良好的面貌。

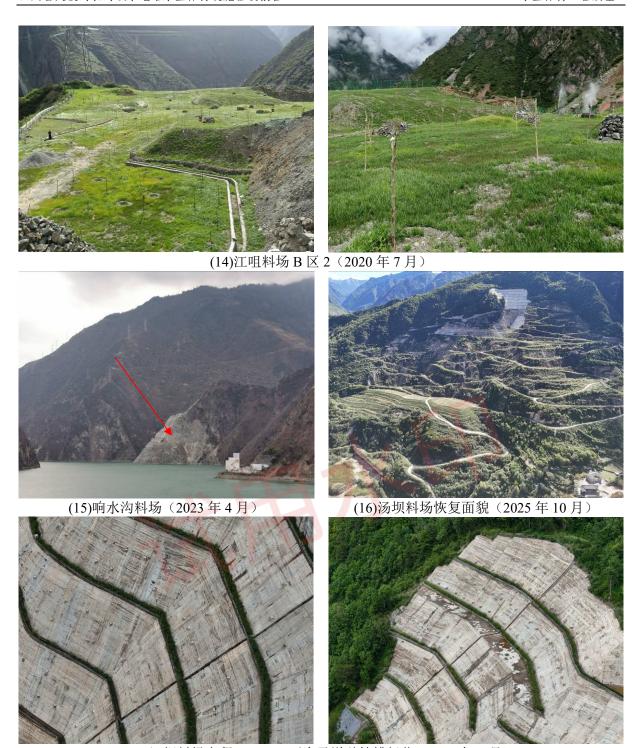
(17)汤坝料场高程 EL.2435 平台马道种植槽绿化(2024年7月)

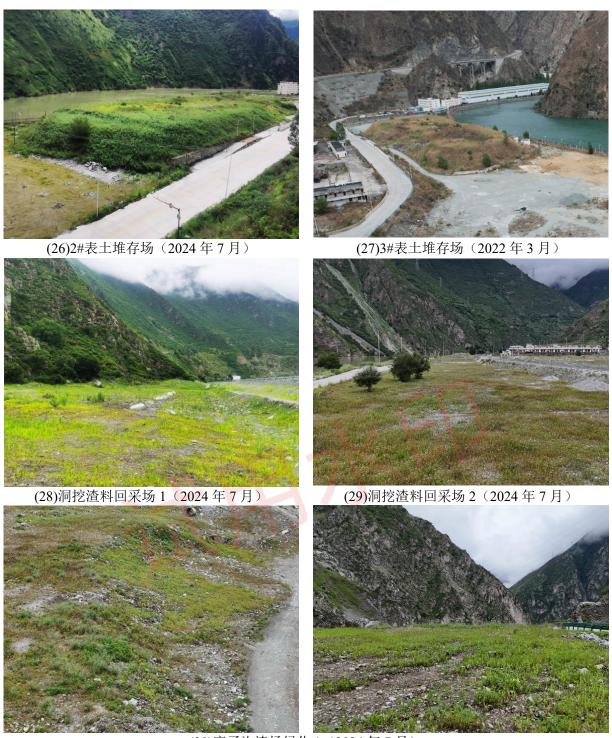
(30)磨子沟渣场绿化1(2024年7月)

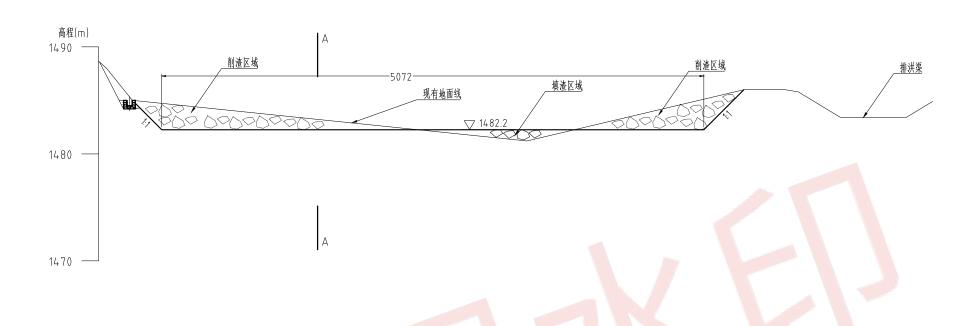
G-G剖面

- 1.本造场图共6张,图号为附图1~附图6,为长河坝水电站磨子沟弃造场水土保持防护措施使用; 2.挡造墙内嵌Φ10cm的PVC管材作为排水孔,排水孔比降为5%;
- 排水管内侧管口采用300g/m2的土工布包裹,包裹长度不小于15cm; 排水管外侧管口距底座高度为0.2m,沿水平间距均为2.0m;
- 研水管外侧管口腔风座间及及U.2III,拓水干闸矩对及2.0III; 3.块石料应选质量较好、新鲜坚固的岩石,不得采用有风化、裂隙、夹泥层的石块,强度等级不低于MU40; 4.施工中需将大粒径石造堆于靠近挡造墙及堆造体底部处便于排水; JD2~JD10段和JD17~JD18段排水沟纵坡>5%,需根据地形设置30cm~50cm高跌水坎; 5.蒸物块石的块石粒径为25cm~35cm;

- 5. 米初水石の水石地柱以20にIII; 6. 挡渣墙所在位置地基为稍密、中容碎石层,根据地质提供资料,该堆积层允许承载力满足要求,可作为挡渣墙持力层; 7. 挡渣墙基础承载力不得低于150Kpa、基础处理相对密度不小于0.70; 8. 挡渣墙按长度方向每隔10m距离设置1条变形缝,变形缝缝宽为2cm,缝内填塞沥青杉板; 9. 弃渣料应进行分层回填碾压,单层回填厚度不大于2m,相对密度不低于0.60;
- 10. 浆砌块石施工质量应符合《砌体工程施工质量验收规范》的相关要求;
- 11.其他说明详见本套中其他相关图纸,其他未尽事宜以现行相关规范为准。

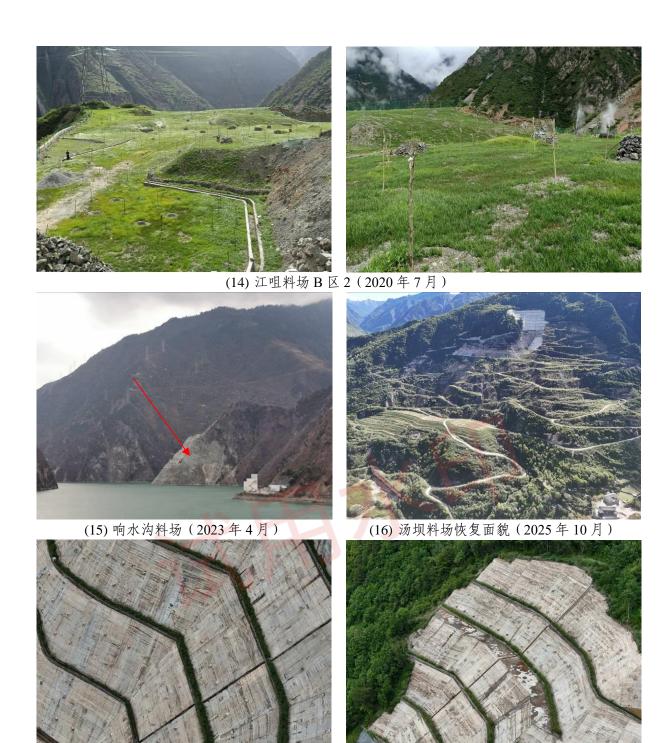
(17) 汤坝料场高程 EL.2435 平台马道种植槽绿化 (2024年7月)

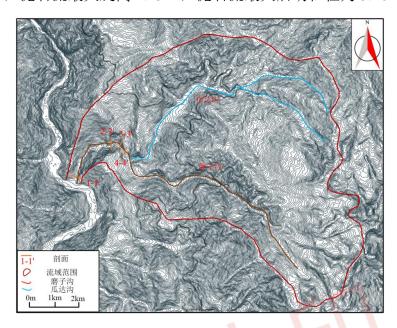
图 9.1.1 磨子沟计算断面布置图

- ④经过计算 4-4'剖面处 P=1%时(百年一遇工况),泥石流设计洪峰流量为 47.84 m^3 /s,泥石流峰值流量 99.50 m^3 /s,泥石流断面平均流速为 5.45 m/s,泥石

流一次过流总量 11486.676 m³,一次泥石流固体冲出物 3202.346 m³,泥石流整体冲压力 65.46 kPa,粒径 2m 的泥石流单块石冲压力 20.84 kN,泥石流最大冲起高度 1.52 m,泥石流最大爬高 2.43 m,泥石流最大启动粒径为 3.26 m。

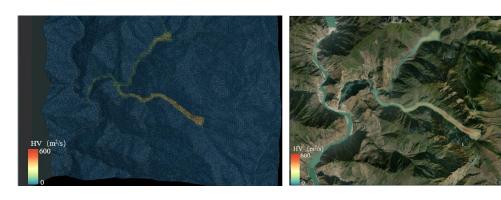
图 9.1.2 泥流流速与流深成乘积结果示意图

- (5) 判定磨子沟山洪泥石流易发程度属轻度易发泥石流,泥石流发生频率属于低频泥石流,泥石流爆发规模为"中型"。
- (6) 1#拦挡坝建成至今十余年,历经十余个汛期的考验,目前,1#拦挡坝坝前库容已淤满,但坝下游并无大量泥石流堆积物,从侧面印证了磨子沟山洪泥石为流水石(沙)型泥石流,泥石流流体性质属稀性泥石流,在汛期磨子沟沟道内主要以洪水为主。
- (7)针对磨子沟前期多个山洪泥石流防护工程(1#拦挡坝、梳齿坝、排水洞、挡水坝、导洪墙、2#拦挡坝、引洪渠、排洪渠)进行分析评价复核,除1#拦挡坝防护工程,以及排洪渠部分段落,其余防护工程符合规范并有效运行。
- (8) 基于 Massflow 数值模拟软件,采用 Voellmy 模型对磨子沟山洪泥石流进行模拟,结果显示 1-1'剖面房屋泥流最大堆积厚度为 1.8 m, *HV* 值为 92 m²/s。 2-2'剖面房屋泥流最大堆积厚度为 2.2 m, *HV* 值为 128 m²/s,3-3'剖面房屋泥流最大堆积厚度为 2.35 m, *HV* 值为 132 m²/s,4-4'剖面房屋泥流最大堆积厚度为 2.5 m, *HV* 值为 143 m²/s,磨子沟主沟及支沟泥流流速与流深成乘积值随时间的演变

云图如图 9.1.2 所示。

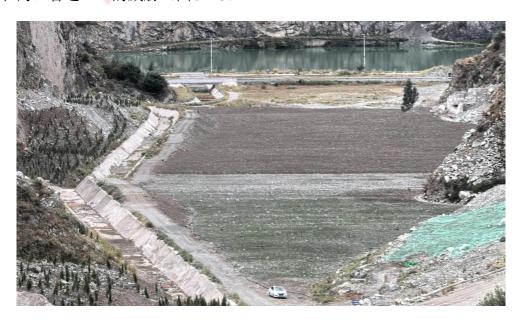
图 9.1.3 平整后残留弃渣示意图

(9)磨子沟沟口处现存在残留弃渣占地约 10×10⁴ m² 左右,以平铺厚度 2~5m 进行计算,预估方量约 20~50×10⁴ m³ 左右,对两处弃渣陡坎进行计算,其整体稳定性在不同工况条件下同样均处于稳定状态,在局部稳定性计算过程中,天然工况下均处于稳定状态,但是在暴雨工况下 2-2'剖面的局部稳定性系数为1.014,稳定性差,而在地震工况下 2-2'剖面的局部稳定性系数 0.965,处于不稳定状态。但是残留弃渣陡坎位置,方量较少,沟道平坦、开阔,即使失稳也不存在风险。目前电站建设单位已开展沟口场地平整,并按相应施工图将残留弃渣陡坎削为缓坡(1:6.3~21.8),提供山洪泥石流物源极少,已消除弃渣失稳对周边房屋和沟口省道 211 的威胁(图 9.1.3)。

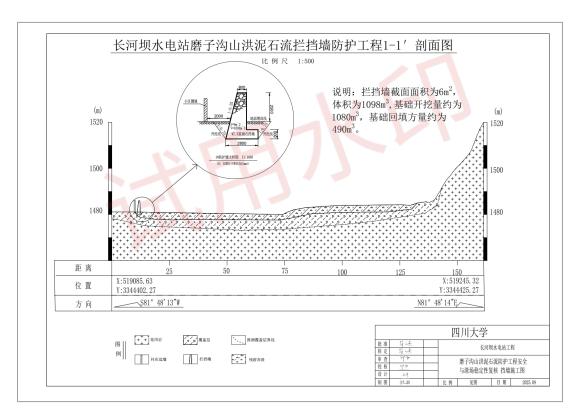
图 9.1.4 山洪泥石流拦挡坝防护工程 1-1'剖面图

(10)结合已建防治建筑物情况,考虑极端条件下排水洞堵塞,洪水泥石流翻坝,使用 massflow 数值仿真以及雨洪法对山洪泥石流动力特征计算(假设防治工程失效),在设计暴雨频率 P(%)为 1 条件下,计算出 1-1'剖面泥石流最大冲起高度为 1.47m,泥石流爬高为 2.35m。数值模拟结果显在已有防治工程失效前提下,泥石流在 1-1'剖面处泥石流最大堆积厚度为 1.8m。会对沟口右侧村庄围墙造成影响,故在沟口右侧居民房屋前设置一道拦挡墙(M7.5 浆砌石墙),对极端条件下山洪泥石流进行导流,防治冲刷居民房屋。拦挡墙防护工程剖面图如图 9.1.4 所示。目前电站建设单位已实施完成拦挡墙防护工程,已消除山洪泥石流对居民房屋的冲刷风险(图 9.1.5)。

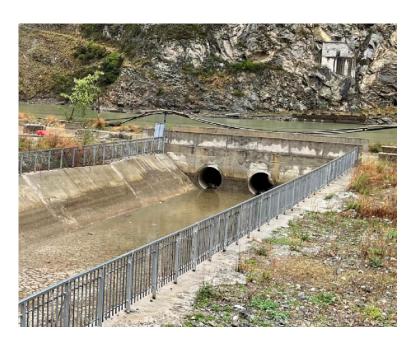
图 9.2.7 排洪渠末段圆形涵管

- (7)为满足沟口农业灌溉用水,建议结合磨子沟农业生产规划在导洪墙上游修建一引流槽,使得磨子沟沟道中部分水流能够越过挡水坝、导洪墙,流入下游沟道。长河坝水电站磨子沟农业灌溉用水导流槽平面布置图、剖面图如附图 7、附图 8 所示;或者在上游地段采用拦污栅、沉砂池等措施过滤碎石,开挖修建一蓄水池,使用水泵或虹吸等方式满足农业生产用水。
- (8)考虑到沟口位置后续的农业复耕,建议对残留弃渣进行处理,清除,并在沟口右侧设置拦挡措施,防止极端条件下山洪泥石流对居民房屋围墙的直接冲刷。长河坝水电站磨子沟山洪泥石流拦挡墙采用 M7.5 浆砌石挡墙,长河坝水电站磨子沟山洪泥石流拦挡墙防护工程平面布置图、剖面图如附图 1、附图 2 所示。
- (9) 排洪渠末段为两个直径约 1m 的圆形涵管,建议对排洪渠末段圆形涵管进行扩建,改为方形涵洞或直接拆除,防止极端工况下排洪渠末段圆形涵管泄洪能力不足,引起倒灌影响 S211 道路交通安全。排洪渠末段圆形涵管如图 9.2.7 所示。
