# 雅安市天全河锅浪跷水电站 水土保持设施验收报告

(公示本)

建设单位：大唐雅安电力开发有限公司天全分公司

编制单位：四川百源工程勘察设计有限公司

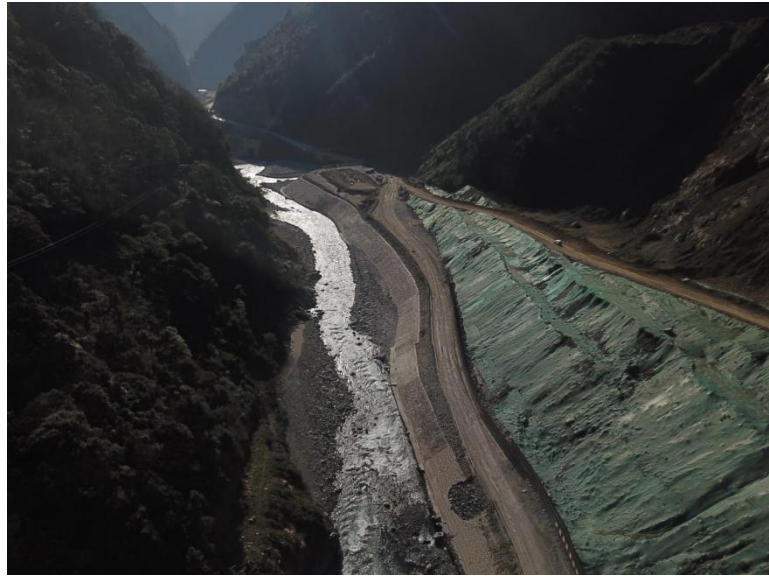
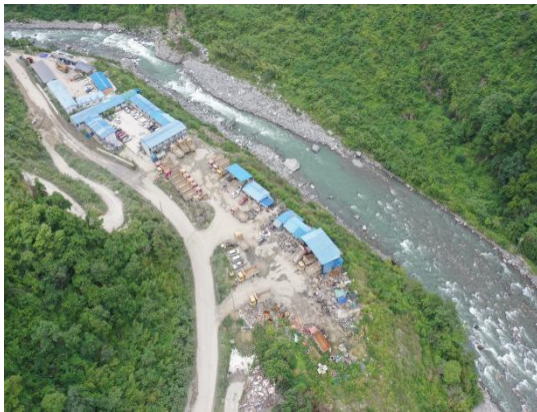
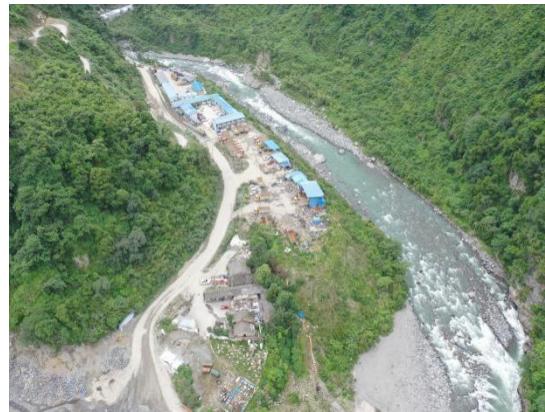
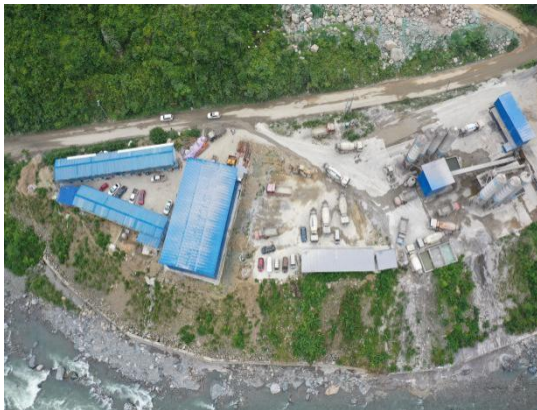
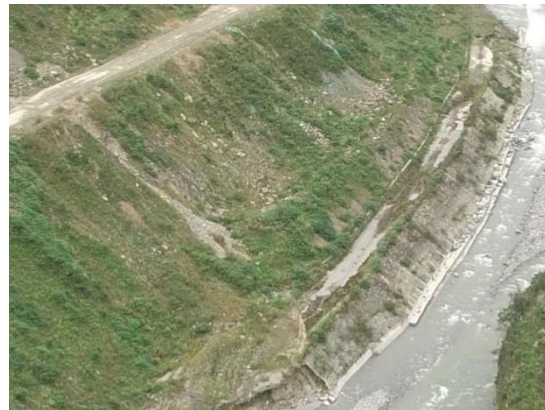
图 3.2-1 电 1#弃渣场过程影像资料

电 1#渣场 C 区堆渣量 9.5 万 m<sup>3</sup>, 占地面积 1.95hm<sup>2</sup>, 堆渣高程 1194.45 ~ 1213.20m, 最大堆渣高度 18.75m, 渣场级别 5 级。渣脚挡墙长 280.38m, 渣场边坡采用浆砌石护坡+草皮护坡, 渣顶上方侧施工期间布置了简易截排水沟, 满足验收需求。

目前电 1#渣场已完成弃渣, 总弃渣量 150.66 万 m<sup>3</sup>, 占地面积 12.18hm<sup>2</sup>。

电 1#弃渣场 A 区

电 1#弃渣场 B 区

电 1#弃渣场 C 区

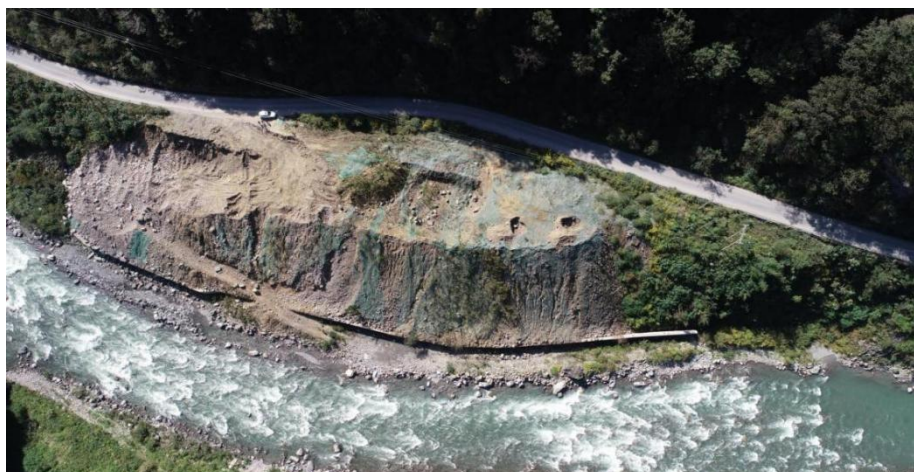
图 3.2-2 新电 2#弃渣场过程影像资料

②新电 2#渣场：新电 2#渣场位于坝址上游 4.2km 处的喇叭河右岸缓坡地，为库区型渣场，渣场挡墙位于岸边河滩地，渣场地势平坦。新电 2#渣场已完成弃渣，总弃渣量 6.94 万  $\text{m}^3$ ，占地面积 1.28 $\text{hm}^2$ ，堆渣高程 1215.00 ~ 1234.34m，最大堆渣高度 19.34m，渣场级别 5 级。渣场边坡采用浆砌石护坡+草皮护坡，

渣顶上方侧施工期间布置了简易截排水沟，满足验收需求。

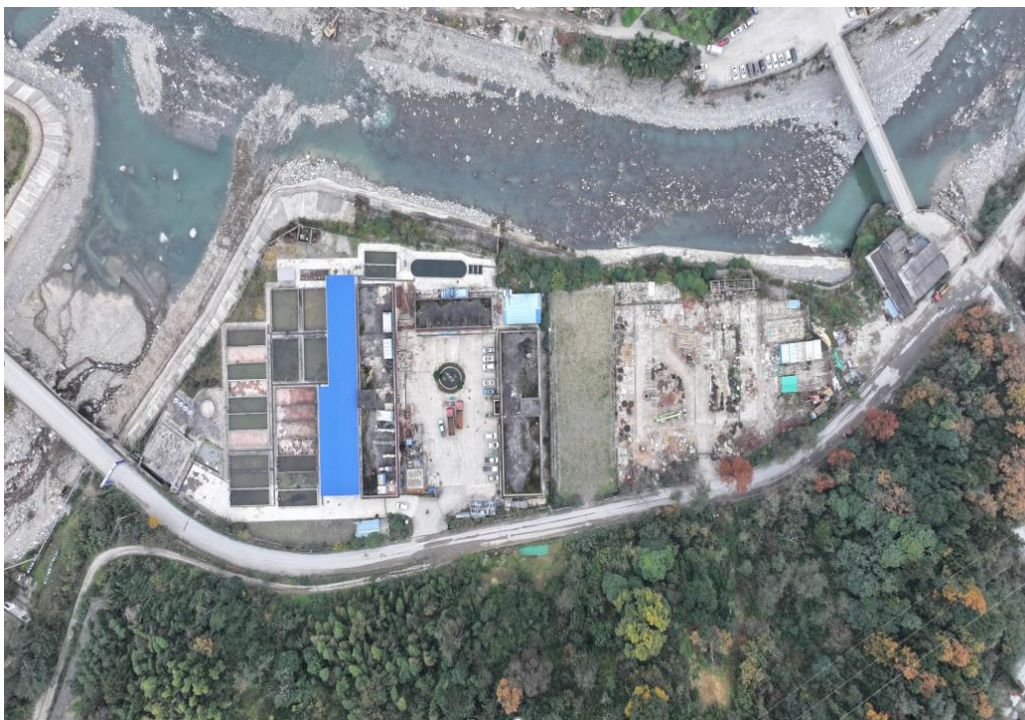
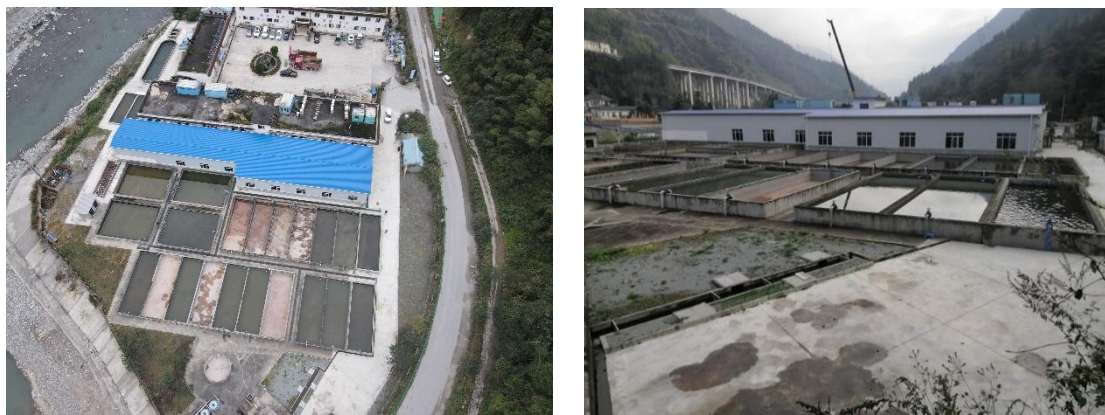
图 3.2-3 新电 3#弃渣场现状

③新电 3#渣场：新电 3#渣场位于坝址下游 3.0km 处天全河右岸河滩地，为临河性渣场，位于水库淹没区外。新电 3#渣场已完成弃渣，总弃渣量 22.65 万  $\text{m}^3$ ，占地面积 2.06 $\text{hm}^2$ ，堆渣高程 1091.90 ~ 1100.00m，最大堆渣高度 8.10m，渣场级别 5 级。渣场上游侧有冲沟，沿冲沟侧布置有浆砌石护坡和护脚。渣场已实施的挡渣墙、截排水沟等水土保持措施发挥有效作用，后续不会造成水土流失。后期项目在渣顶建设建筑物，前期用作电站工程施工生产生活区，施工结束后用作鱼类增殖站。

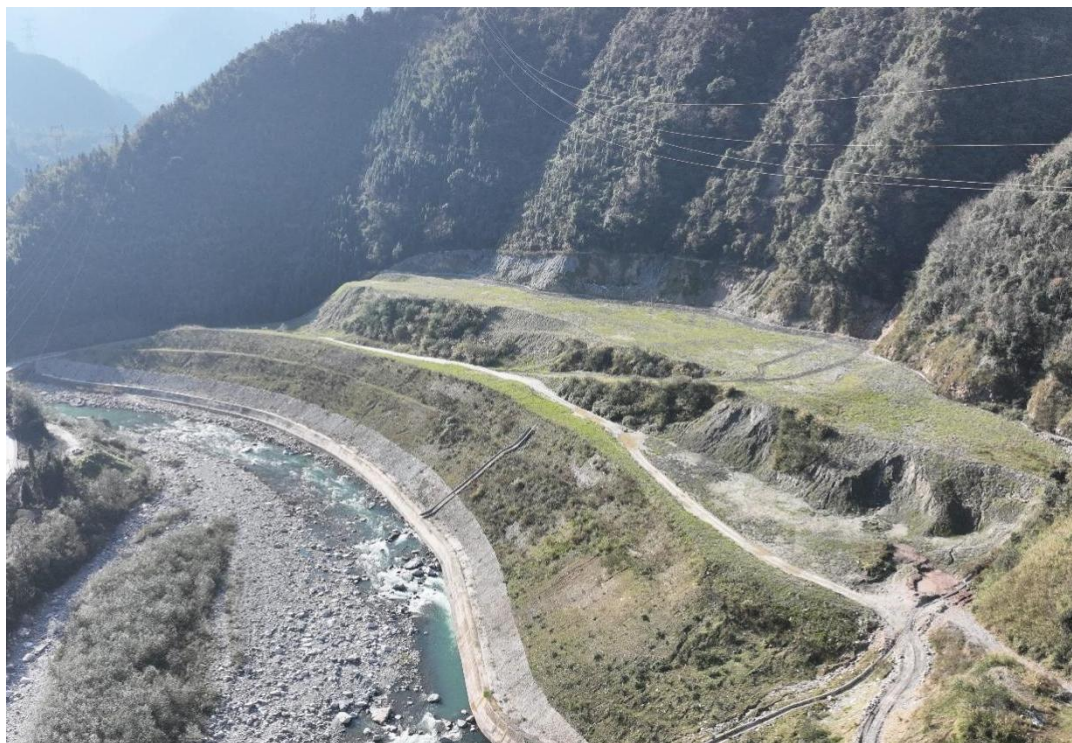
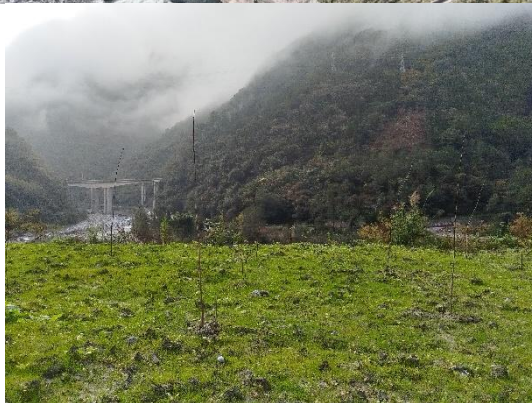
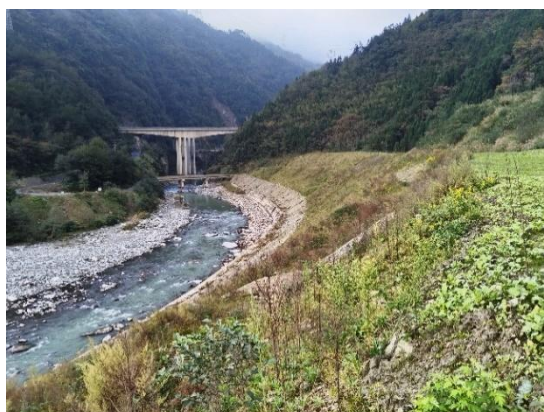
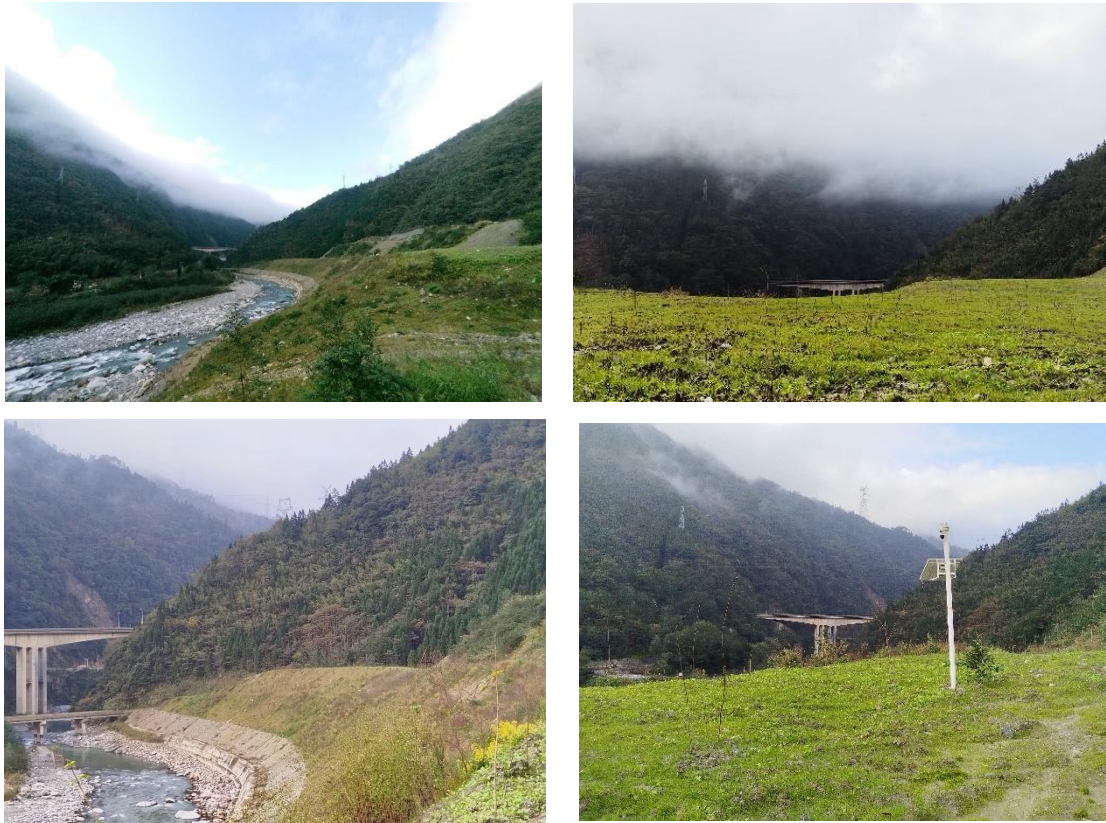
图 3.2-4 电 4#弃渣场现状照片

④电 4#渣场：电 4#渣场位于坝址下游 4.8km 处天全河左岸缓坡地，为临河型渣场，位于水库淹没区外。该渣场弃渣量 208.51 万  $\text{m}^3$ ，占地面积 9.73 $\text{hm}^2$ ，堆渣高程 1059.53 ~ 1120.00m，最大堆渣高度 60.47m，渣场级别 3 级。渣脚挡墙长 445.83m，挡墙设计尺寸为：挡墙高 4.0m，顶宽 2.0m，底宽 4.0m，面坡坡度为 1:0.50，背坡坡度为 1:0.00，挡墙材料为 C20 混凝土，墙身设 $\phi 10\text{PVC}$ 排水管 2 排，比降 5%，向下游倾斜，排水管间排距均为 2.00m，呈梅花型布置。挡墙顶部渣体堆放边坡坡比为 1:1.75。挡墙基础宽 5.0m，深 5.0m，基础材料为 C20 埋石混凝土。渣场边坡采用浆砌石护坡+草皮护坡，渣顶上方侧截排水沟措施完善，满足验收需求。

因该弃渣场级别为 3 级，建设单位已委托四川恒得复生态科技有限公司编制了《雅安市天全河锅浪跷水电站电 4#渣场稳定性安全评价报告》，评估结论为稳定（详见附件 10-3）。

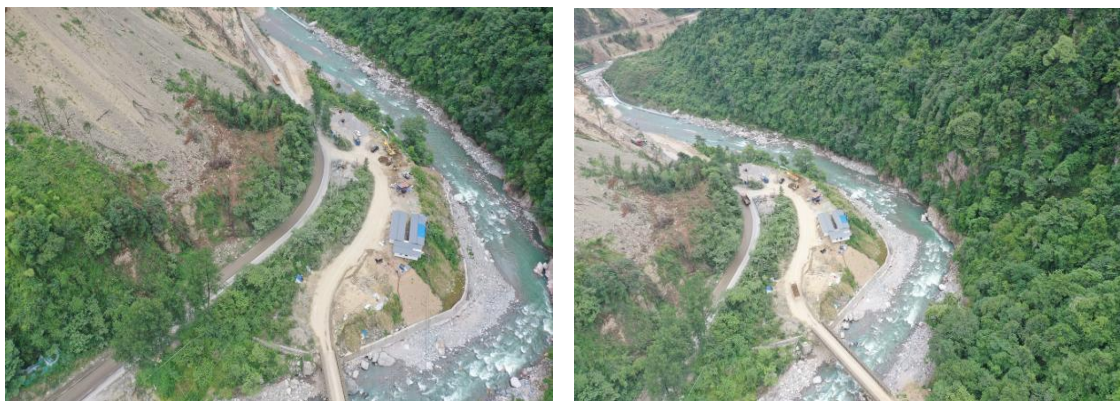
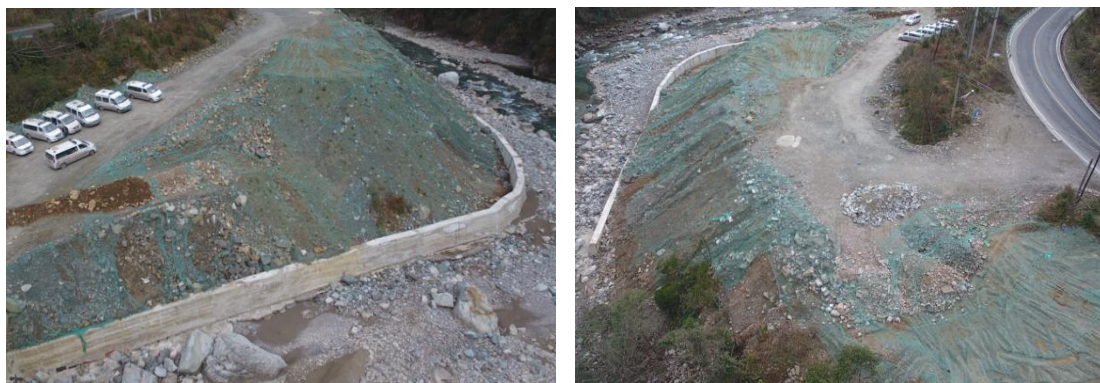
图 3.2-5 新电 8#弃渣场过程影像资料

⑤新电 8#渣场：新电 8#渣场位于坝址上游 3.2km 处新沟河左岸公路侧，为库区型渣场，渣场均位于公路侧河道外侧，渣场范围地势平坦，渣场挡墙位于岸边滩地，该渣场弃渣量 8.94 万  $\text{m}^3$ ，占地面积 1.77 $\text{hm}^2$ ，堆渣高程 1184.71 ~ 1204.00m，最大堆渣高度 19.29m，渣场级别 5 级。渣脚挡墙长 264.97m，渣场边坡采用浆砌石护坡+草皮护坡，渣顶上方侧施工期间布置了简易截排水沟，满足验收需求。

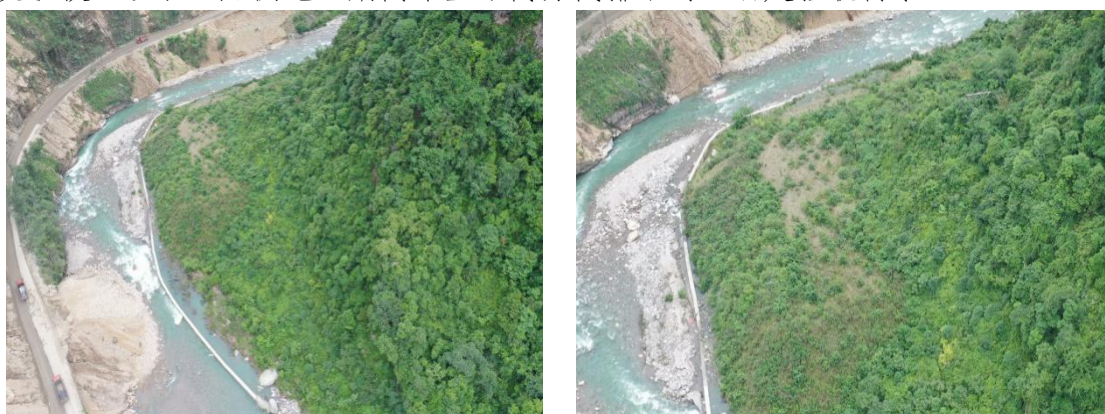
图 3.2-6 新电 9#弃渣场过程影像资料

⑥新电 9#渣场：新电 9#渣场位于坝址上游 2.9km 处新沟河右岸河滩地，为库区型渣场，渣场占地主要为河滩地和林地，渣场范围地势平坦，该渣场弃渣量 32.03 万  $\text{m}^3$ ，占地面积 2.03 $\text{hm}^2$ ，堆渣高程 1178.50 ~ 1219.30m，最大堆渣高度 19.50m，渣场级别 5 级。渣脚挡墙长 304.78m，渣场边坡采用浆砌石护坡+草皮护坡，渣顶上方侧施工期间布置了简易截排水沟，满足验收需求。

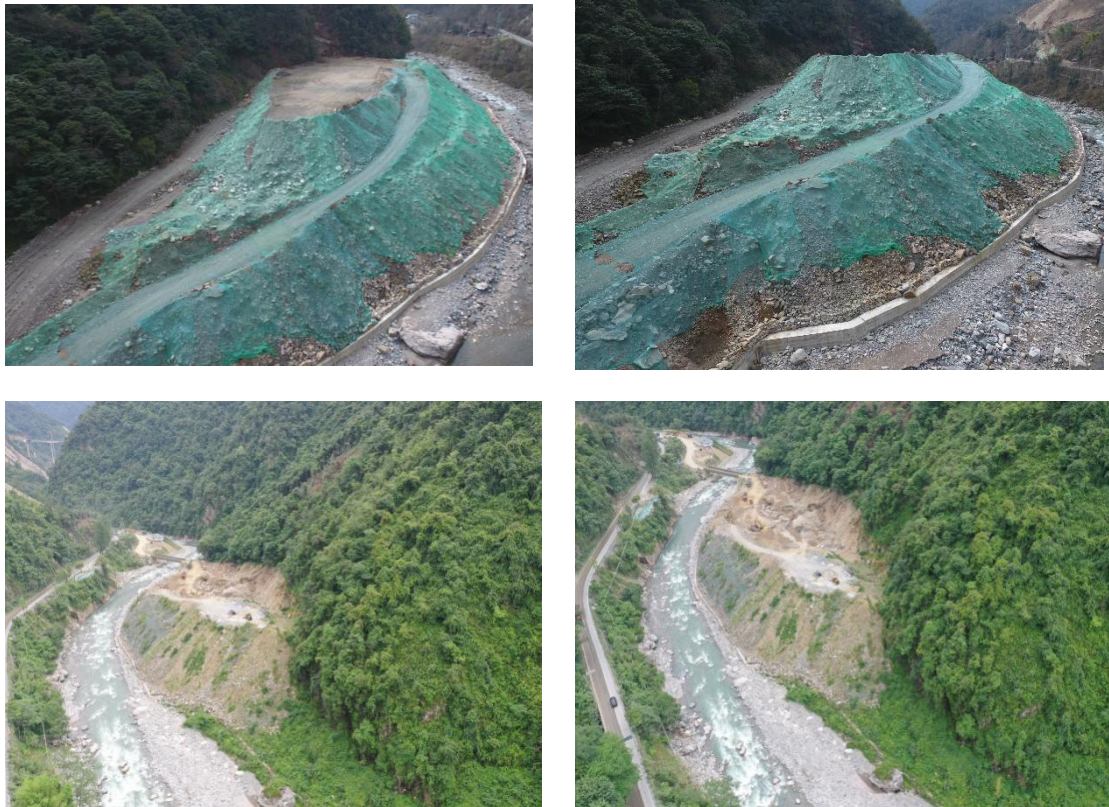
图 3.2-7 新电 10#弃渣场过程影像资料

⑦新电 10#渣场：新电 10#渣场位于坝址上游 3.5km 处新沟河右岸河滩地，为库区型渣场，渣场占地主要为河滩地和林地，渣场范围地势平坦，该渣场弃渣量 17.42 万  $\text{m}^3$ ，占地面积 2.04 $\text{hm}^2$ ，堆渣高程 1186.75 ~ 1205.20m，最大堆渣高度 18.45m，渣场级别 5 级。渣脚挡墙长 276.78m，渣场边坡采用浆砌石护坡+草皮护坡，渣顶上方侧施工期间布置了简易截排水沟，满足验收需求。

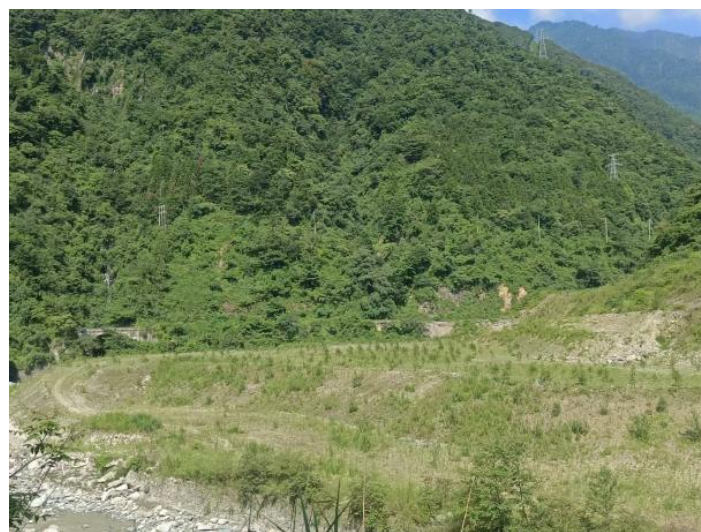
图 3.2-8 电 1#暂存料场现状

⑧电 1#暂存料场：电 1#暂存料场位于坝址下游 1.8km 处天全河左岸缓地，该暂存料场临时堆料 42 万  $\text{m}^3$ ，占地面积 5.46 $\text{hm}^2$ 。在堆料期间采用了 C15 混凝土挡墙进行拦料和密目网遮盖措施对临时堆料进行遮盖，堆存期间有效防止了水土流失。现阶段电 1#暂存料场已采用灌草植被绿化恢复迹地，无水土流失风险。

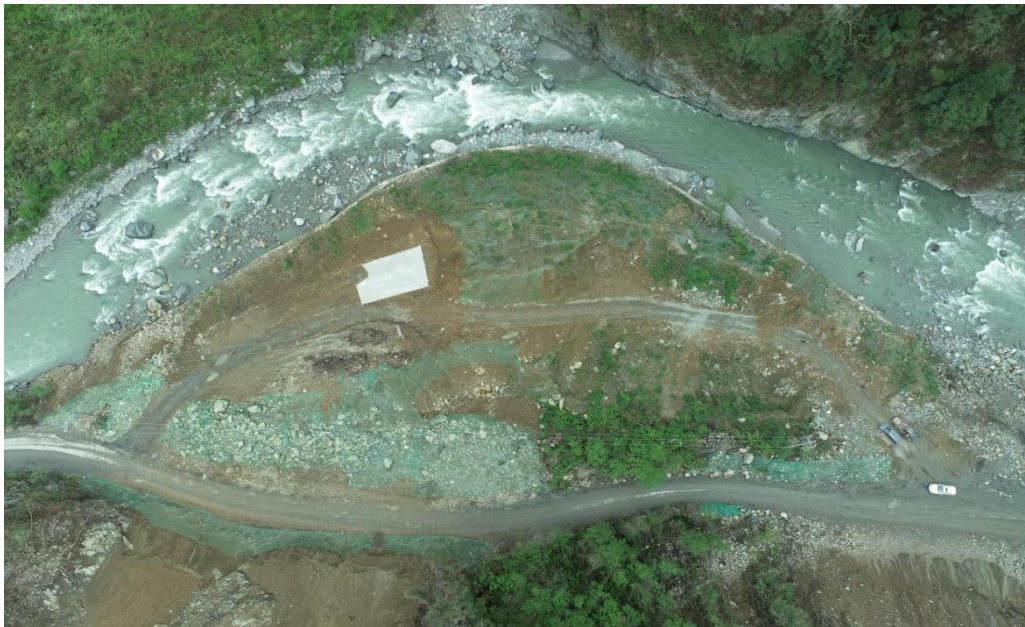
图 3.2-9 路 2#弃渣场过程影像资料

①路 2#渣场：路 2#渣场位于坝址上游游 4.70km 处喇叭河右岸缓坡地，为库区型渣场，渣场位于公路侧河道外侧，渣场范围地势平坦，渣场挡墙位于岸边滩地，该渣场弃渣量 12.67 万  $\text{m}^3$ ，占地面积 0.95 $\text{hm}^2$ ，堆渣高程 1233.16 ~ 1248.16m，最大堆渣高度 15.00m，渣场级别 5 级。渣脚挡墙长 214m，渣场边坡采用浆砌石护坡+草皮护坡，渣顶上方侧施工期间布置了简易截排水沟，满足验收需求。

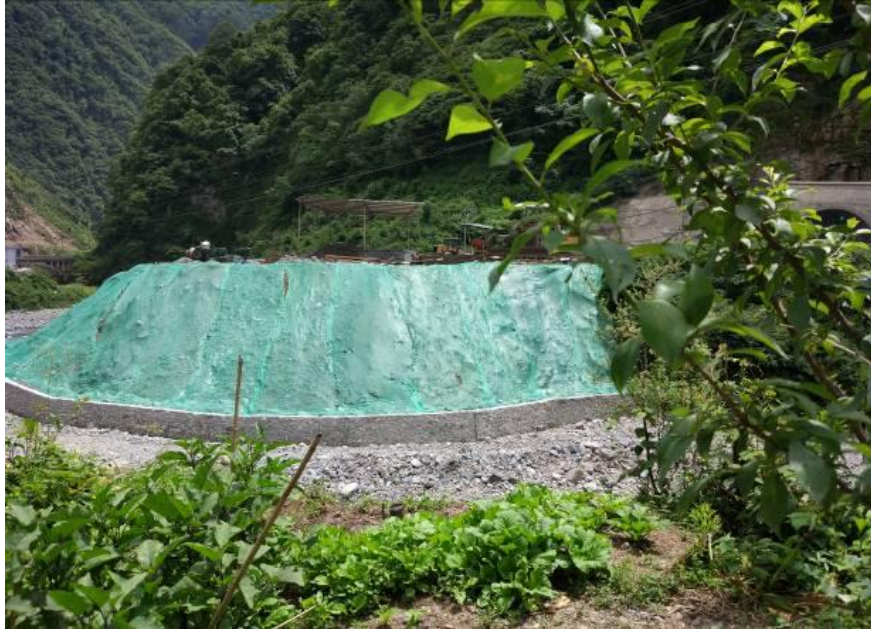
图 3.2-10 新路 4#弃渣场过程影像资料

②新路 4#渣场：新路 4#渣场位于 G318 复建公路 K8+640 ~ K8+780 处新沟河左岸滩地，为库区型渣场，该渣场弃渣量 10.65 万  $\text{m}^3$ ，占地面积 1.46 $\text{hm}^2$ ，堆渣高程 1215.16 ~ 1231.16m，最大堆渣高度 16.00m，渣场级别 5 级。渣脚挡墙长 255m，渣场边坡采用浆砌石护坡+草皮护坡，渣顶上方侧布置截排水沟，截排水沟布置在渣场边缘，满足验收需求。

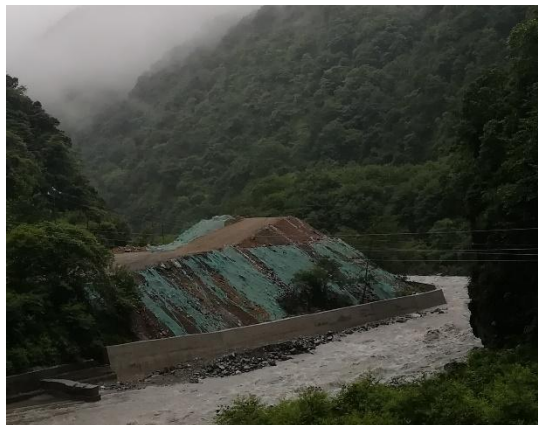
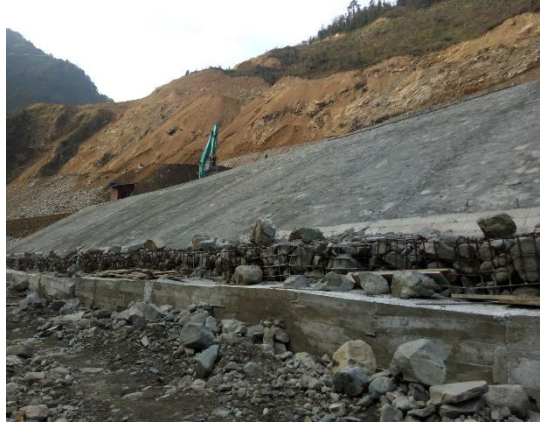
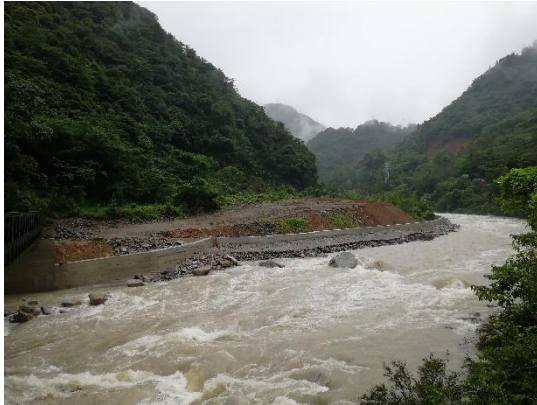
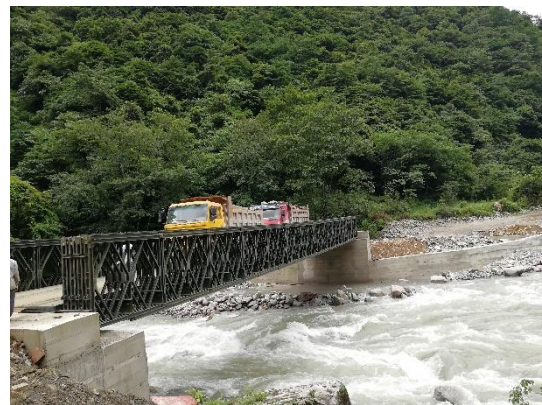
图 3.5-1 挡墙修复现状

弃渣场区实施的水土保持措施工程量与批复的措施变更报告比较，主要变化有：施工实际启用弃渣场减少 4 处，土方开挖、回填，排水，拦挡等措施工程量相应减少，但由于 2020 年天全县遇百年特大洪水，部分挡墙被冲毁，重新修建挡墙增加工程量，主要工程量基础开挖增加 6573.2m<sup>3</sup>、砂砾石开挖减少 38920.16m<sup>3</sup>、大块石回填减少 6018.46m<sup>3</sup>、浆砌石挡墙增加 2090.10m<sup>3</sup>、C15 混凝土挡墙增加 24524.53m<sup>3</sup>、C15 混凝土垫层减少 31602.3m<sup>3</sup>、C20 混凝土挡墙增加 12784.7m<sup>3</sup>、浆砌石护坡增加 6373.87m<sup>3</sup>、排水管减少 5706.6m、铅丝笼装大块石压脚减少 6030m<sup>3</sup>；表土实际可剥离面积减少，导致表土剥离及回覆减少 6100m<sup>3</sup>；按照实际启用渣场，针对所有占地进行全面整地，工程量增加 10.17hm<sup>2</sup>。以上措施的调整，未降低原措施的水土保持功能。

新电 2#渣场挡墙修复后

电 1#渣场 A 区渣场挡墙修复后

新电 8#渣场挡墙修复现状

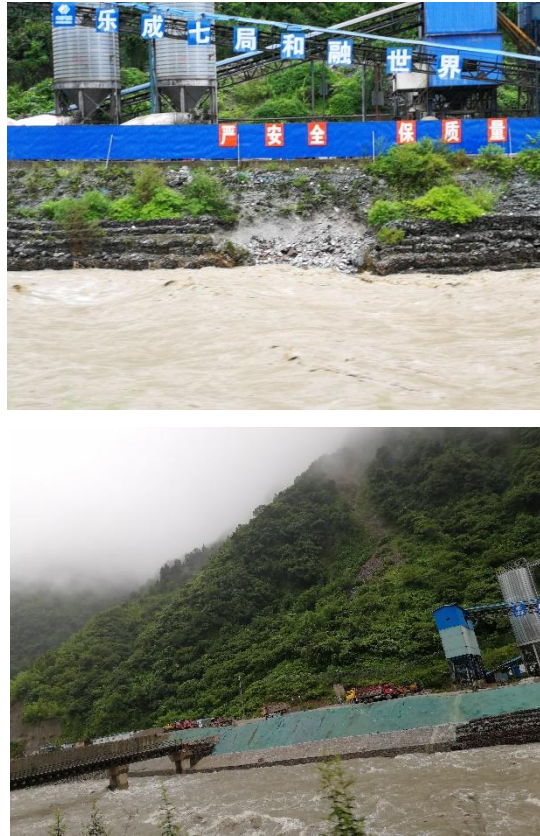
图 3.5-2 施工营地挡墙修复前后情况

施工营地区实施的水土保持措施工程量与批复的措施变更报告比较，主要变化有：由于部分施工租用民房，已有排水设施，因此浆砌石排水沟减少  $578.8\text{m}$ 、沉淀池减少 1 座；由于 2020 年天全县遇百年特大洪水，增加干砌石挡墙工程量  $4002.6\text{m}^3$ 。以上措施的调整，未降低原措施的水土保持功能。

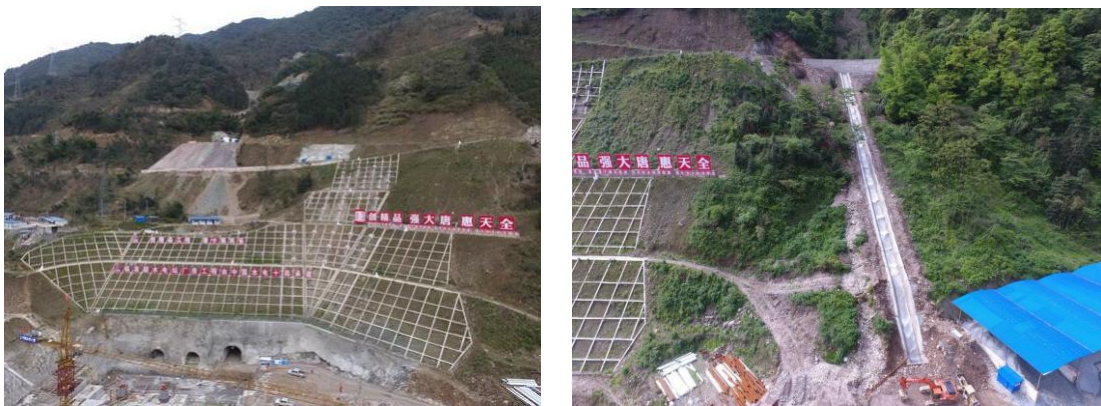
图 6.6-1 厂房边坡及排水设置情况

（1）厂房施工区：部分顺河围堰无挡护措施，沉砂池未启用，绿化未完成。

整改方案：2017 年 7 月 27 日前完成顺河围堰挡墙挡护，沉砂池完成清淤并启用，已按要求于 8 月 15 日前完成绿化工作。厂房整治后情况如下：

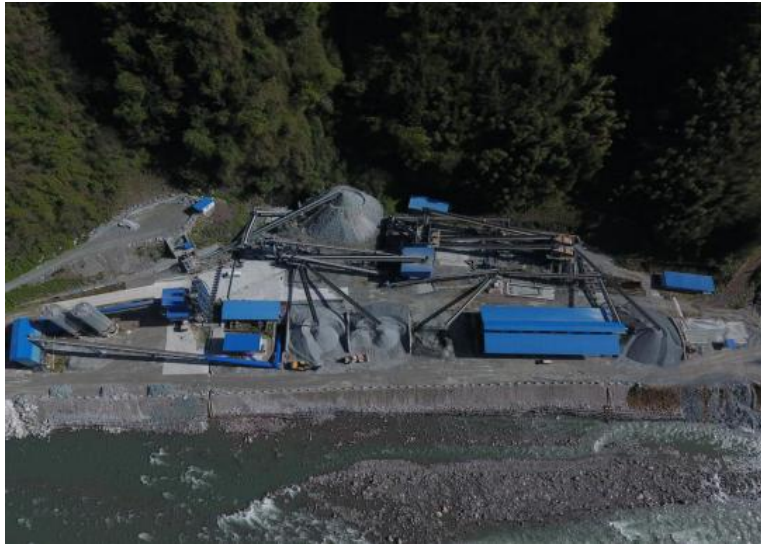
图 6.6-2 砂石加工系统外侧设置挡墙防护

（2）雄黄溪施工区：在天全河岸和雄黄溪沟口无序弃渣，影响行洪安全。

整改方案：停止无序弃渣，将不符合规定弃渣清运到电 4#渣场，疏通行洪河道，已按要求完成。

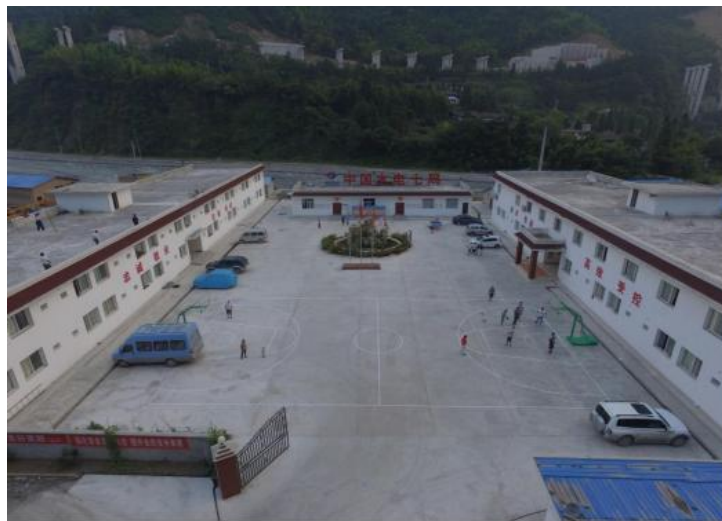
图 6.6-3 水电七局整改后情况

(4) 水电七局拌合站：临时挡护设施部分损毁

整改方案：汛期结束后立即对损毁的挡护设施进行修复，已按要求完成。

水电七局整改后情况如下：
